実大擁壁の耐震性能確認実験

EC17005 石田 悠樹

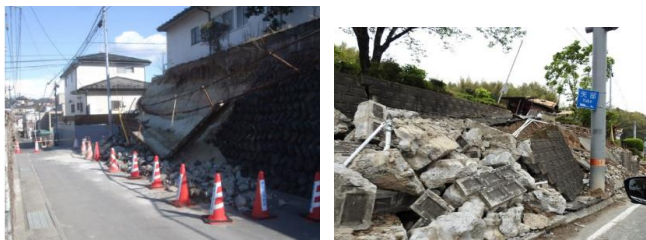
(a) 仙台 (b) 熊本
写真1 擁壁被害の様子^{1),2)}

2011年3月11日に発生した東北地方太平洋沖地震や、2016年4月16日に発生した熊本地震では大規模な地震が起こった。大規模な地震が起こると、宅地擁壁の倒壊などの被害が多く報告されている(写真1(a)および(b)参照)^{1),2)}。宅地擁壁に用いられる擁壁は間知ブロック擁壁、空石積み擁壁、鉄筋コンクリート擁壁、増積み擁壁があるが、間知ブロック擁壁、空石積み擁壁は数多く存在しているため被害が多い³⁾。既存の宅地擁壁には、間知石を使用したブロック積み擁壁が数多く存在し、築数十年経過した擁壁も珍しくない。間知石や間知ブロックを使用した擁壁の設計方法は経験に基づく設計法⁴⁾や試行くさび法しか用いられてないため、他の擁壁に比べ、耐震補強技術が多く提案されていない。耐震補強技術などを発展させるために振動台を用いた模型実験は行われているが、実大規模の実験を行った事例は少ない。また、擁壁の老朽化判定には目視点検調査しかなされていないのが現状である。そのため本研究では、築数十年経過したブロック積み擁壁の耐震性能について確認する。

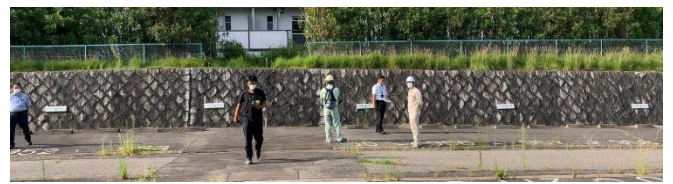
写真2 下見の様子

試験体は、UR高蔵寺団地横に設置されたブロック積みの擁壁である。擁壁をワイヤーソーでおおむね2mの幅に切断し実験を行う。擁壁高は約2~2.5mで谷積み擁壁である。

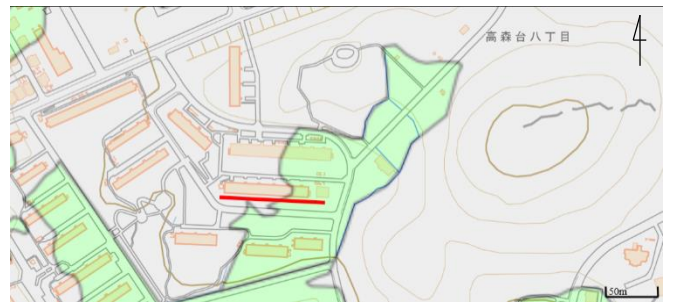
図2 現在の試験場所の地形図

前述したように周辺の地盤状況によって擁壁の構造が異なる。また、背面土の土質が擁壁に影響を与える可能性があるため、事前調査として、擁壁背面の地盤調査のため現地地盤調査と切土盛土の境界調査を行う。赤線部が試験体のある擁壁である。

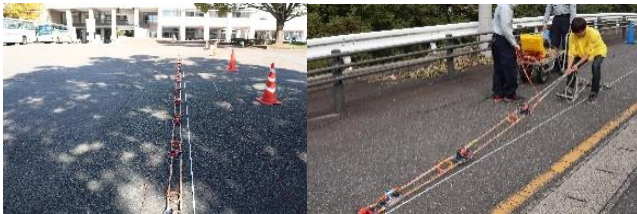
写真3 ランドストリーマー 写真4 牽引の様子

表面波探査法は物理探査の1つである。本研究では盛土境界を見つけることを大きな狙いにし調査を行った。本研究では時間の面で調査時に大きな問題となっていた受振器（ジオフォン）の取り付けの手間と時間を減らすため、一つのベルトにすべての受振器を固定配列し再設置を容易にしたランドストリーマー³⁾（写真3参照）を用いて測点移動時⁴⁾（写真4参照）の移動時間の短縮を行っている。

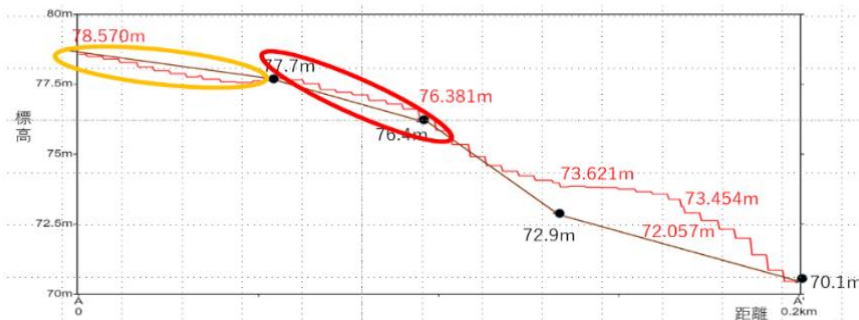
図 5 解析図と同じ測線の断面予想図（黄枠が硬い部分、赤枠が柔らかい部分を表す）

測点付近で行ったボーリング試験の結果より地盤は N 値 50 を超えるほどの固さであることが分かった。 V_s (m/s) に変換 ($80 \times N$ 値^{1/3} より) し、 V_s が 295 であった。これを超えれば地盤の固さと言える。解析図の黄色枠では $V_s=300$ を超えることが表層で確認できたため地盤だと予測。また赤枠内は V_s 150~200 程度であり柔らかいため盛土が施されたと予測した。下図の断面予想図は解析結果図と同じ測線 B のものであり、黄枠赤枠はおおよそリンクしている。測線 B では地盤の高さと盛土の予測が調査結果と同じであった。下図は別の測線（測線 C）のデータだがこちらの測線では断面予想図とは違った解析結果図となった。地盤の高さこそ断面予想図と同じでありリンクさせて比べることができたが盛土の有無は断面予想図とわずかに重なる部分があったが位置や盛土の大きさなど予想図とは差があり、正確な結果とはいえない測線であった。

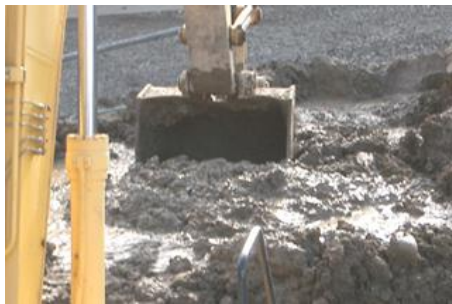
写真-1 地盤改良時の発生土¹⁾

わが国の大都市は平野部に多く存在するため、土地利用を目的としたインフラ整備などの建設工事が必要となる。平野部は河川に位置し、粒径の細かい土粒子で水を多く含む地盤のため、建設残土は細粒分主体で高含水状態の軟弱土が多いと考えられる。そのため、そこで発生する建設残土(写真-1 参照)は、水分を多く含んでおり、再利用が難しい。さらに、建設残土を運搬するためには乾燥させる必要がある。しかし、それらの土の乾燥には工期、処理ヤード、要求品質等を考慮して適切な計画をしなければならないと、国土交通省が通達している²⁾。

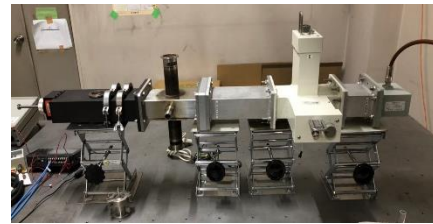
写真-2 半導体型空洞共振器

るため COMSOL Multiphysics による数値解析を行なう。そのため、強熱乾燥実験の装置である半導体型空洞共振器(写真-2 参照)の特性である、電磁解析、共振解析を行なう。

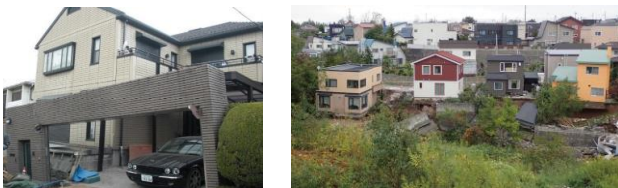
写真-1 地盤液状化による被害

2011年3月11日に発生した東北地方太平洋沖地震により千葉県の浦安市では、埋め立てられた平坦地での地盤液状化被害が確認された¹⁾(写真-1 (a)参照)。そのため、この地震後、平坦地における地盤液状化対策や研究は数多くされてきた²⁾。一方、2018年9月6日に発生した北海道胆振東部地震では、傾斜地での地盤液状化被害が確認された³⁾(写真-1 (b)参照)。この地震では、傾斜地に造成された盛土が地盤液状化を起し地盤流動による甚大な被害が報告された。傾斜地で地盤が液状化した場合、平坦地に比べて大きな被害になるが、傾斜地での地盤液状化対策や研究がなされていないのが現状である。本研究では、傾斜地に造成された盛土を対象に検討を行う。

(a) 平坦地 (b) 盛土造成地

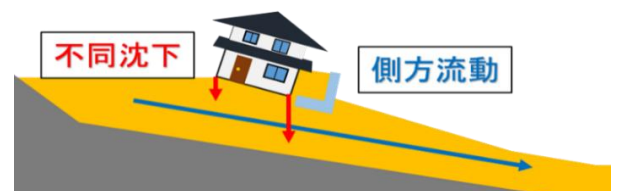
図-13 住宅被害の概要図

住宅の沈下量を抑制するためには住宅下部の対策をすることが有効であると考えられる。そのため, 住宅下部の地盤改良や住宅下部に杭基礎を設置することで被害を敬遠できる可能性がある。

住宅の水平移動量を抑制するためには擁壁下部の対策をすることであると考える。そのため, 擁壁下部の地盤改良や擁壁下部に杭を設置することが有効であると考えられる。
