## 破断した PC 鋼材を有する PC はりの解析的性能評価手法の検討

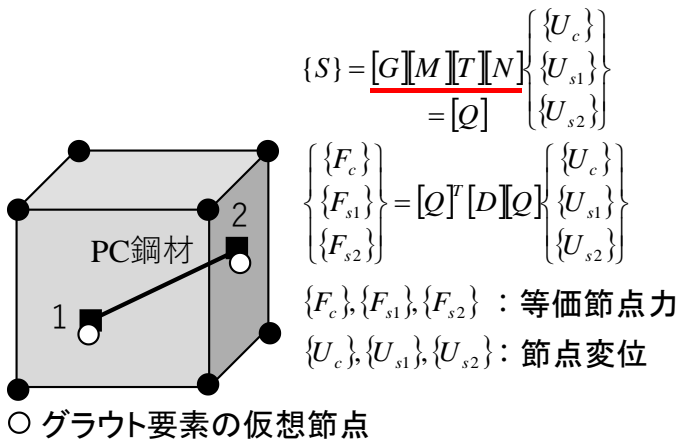
図-4 付着モデルの定式化

ポストテンション PC はりの解析的性能評価手法の検討にあたり、LECOM<sup>2)</sup>に野中の付着モデル<sup>3)</sup>を導入した解析ツールを使用した。PC 鋼材とグラウト間の付着には、図-4 に示すモデルを使用した。グラウト要素内の任意位置に配置された PC 鋼材節点位置にグラウト要素の仮想節点を想定し、仮想節点の変位を形状関数マトリクス  $[N]$  により評価し、座標変換マトリクス  $[T]$  を用いるとともに、PC 鋼材軸に沿った積分点のすべり量を  $[M]$  および  $[G]$  により評価している。マトリクス  $[Q]$  が、一般的に変位からひずみを評価する  $[B]$  マトリクスに相当する。付着応力-すべり関係  $[D]$  には、図-5 に示す島ら<sup>4)</sup>が提案する異形鉄筋用の付着応力  $\tau$ -すべり  $S$ -ひずみ  $\epsilon$  関係を準用した。本モデルでは、図に示すように、鋼材のひずみが大きくなるにつれて付着強度が低減する。図中の赤線は、CEB モデル<sup>5)</sup>である。本研究では、丸鋼である PC 鋼材の付着は異形鉄筋と比較して小さいことから、次式に示すように、島らの提案式に付着強度を低減させるパラメータ  $\alpha$  を導入した。

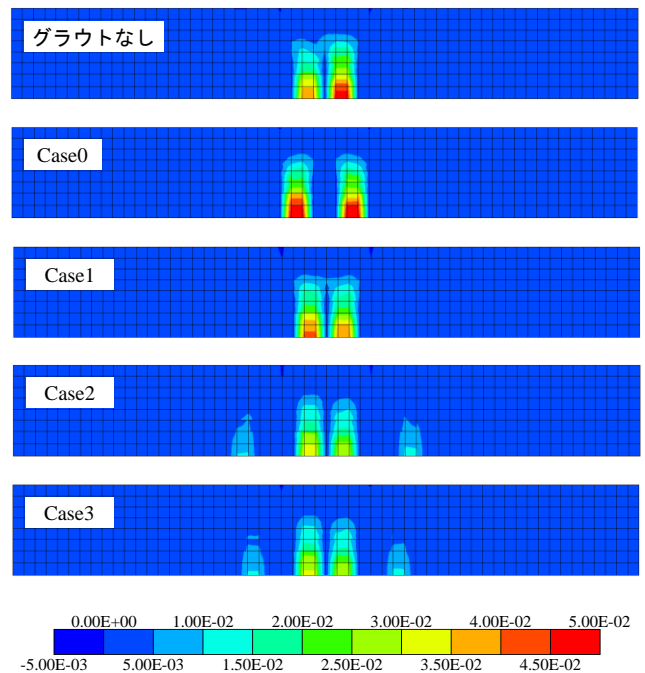
図-8 解析による最大荷重のひび割れ図

図-8に解析によるひび割れ図を示す。グラウトなし、Case0、Case1は2箇所でひび割れが起き、Case2、Case3は4箇所でひび割れが起きている。これは、付着強度を低くしたらひび割れは減るので松村が行った実験は付着強度が高かったと考えられる。また、 $\alpha$ の値を上げるにつれ、ひび割れが小さくなっていることが分かる。

図-9に実験によるひび割れ図の一部を示す。図中の赤で描いた線は、ひび割れが大きかった箇所である。グラウトされていない実験6では荷重をかけた点のどちらかに大きいひび割れが生じた。図-8のグラウトなしのひび割れ図でも同じように、ひび割れが生じている片側だけひび割れが大きいことがはっきりと分かる。グラウトされている実験5は荷重をかけた箇所から大きいひび割れが起きた。図-8で表したように、グラウトされている4つのCaseすべて、ひび割れが起きている箇所の大きさは概ね左右対象であり、正しい解析結果といえる。

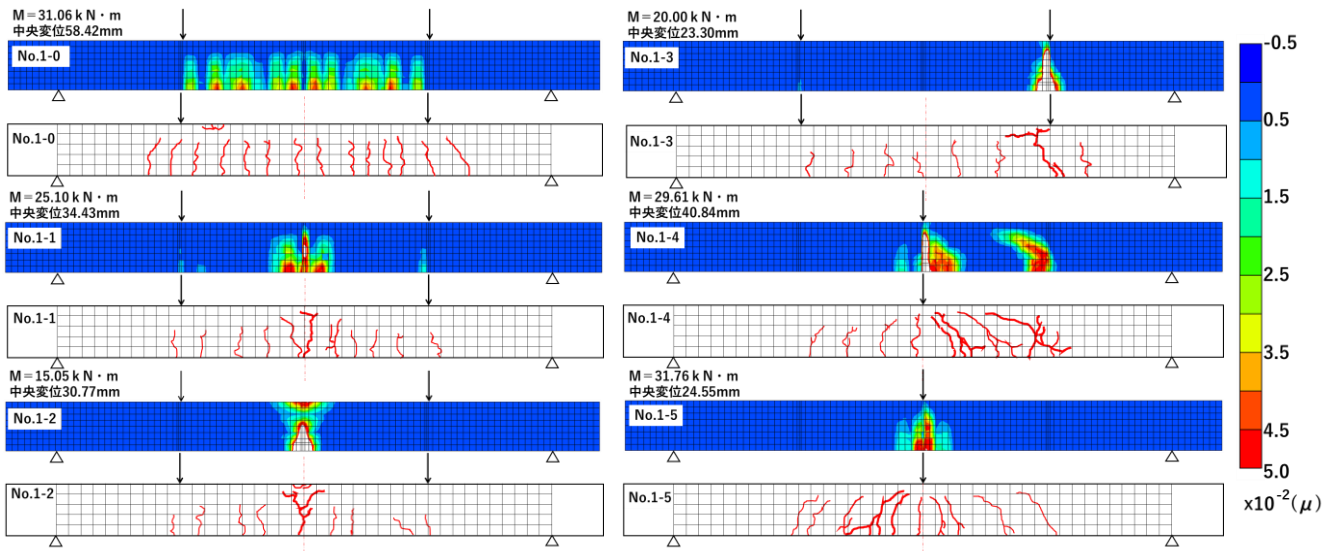
図-6 実験と解析のひび割れ性状の比較

図-6 に荷重実験後の供試体のひび割れ図および解析のひび割れ図を示す。実験供試体の写真を確認し、ひび割れ幅が大きい箇所を太線で示している。解析のひび割れ図では最大主ひずみ分布を示している。実験と解析のひび割れを比較すると試験体 No.1-5 以外のひび割れ図が解析ひび割れ図によく一致していることが分かる。供試体 No.1-5 に対して、解析では PC はりスパン中央が壊れているが、実験では中心より 20cm ほど離れた所から上縁中心に向けて斜めに大きいひび割れが発生している。それは、解析が左右対称のため、モーメント値が最大となるスパン中央にひび割れが発生して壊れたと考えられる。実験ではひび割れがスパン中央よりずれたのは実験の際に荷重増加につれて荷重点のずれなどが発生したからだと考える。

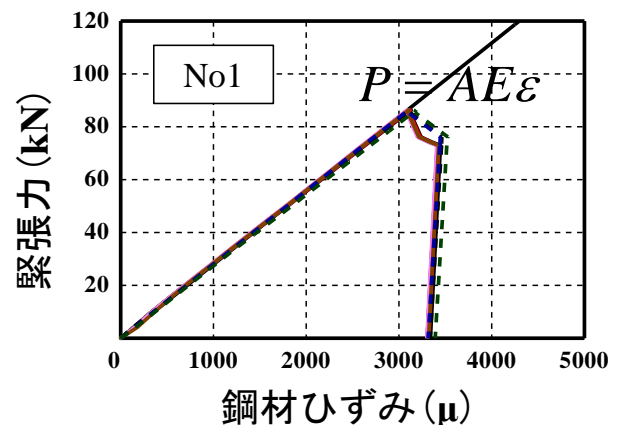
図-3 緊張時の緊張力-鋼材ひずみ関係

図-3に No1 試験体の緊張時の緊張力-鋼材ひずみ関係を示す。なお、図には黒実線で理論値を示している。図より、理論値と鋼材ひずみ挙動は良い一致を示すことから、正確に緊張力を与えることができたと考えられる。緊張後の鋼材ひずみは、No1 から No6 に対して、それぞれ、2937 $\mu$ 、3400 $\mu$ 、3408 $\mu$ 、3600 $\mu$ 、3320 $\mu$ 、3655 $\mu$ である。グラウト作業では、試験体を柱のように立てて行うことでグラウトの充填不良を防いだ。

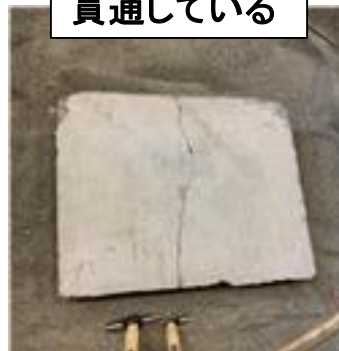
写真 1. 試験体 1

貫通している

試験体は、写真1に示すひび割れを貫通させた試験体1枚（試験体1）、写真2に示すひび割れを貫通させていない試験体1枚（試験体2）、写真3に示す、表面を削り所定の厚さに成型した無損傷の試験体1枚（試験体3）の合計3枚を用いた。試験体寸法はすべて10cm厚に設定した。

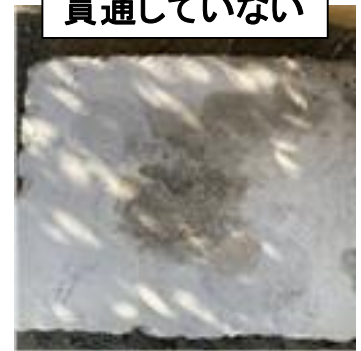
写真 2. 試験体 2

貫通していない

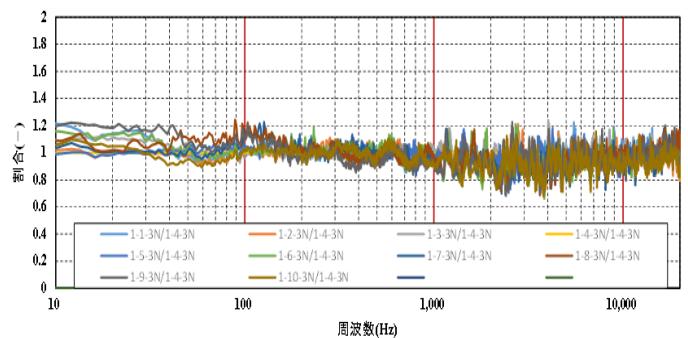
図 2. 無損傷打音データと無損傷打音データの音圧割合-周波数関係

図 2 に無損傷打音データ 10 個を、無損傷打音データ 1 個で除算して評価した音圧割合-周波数関係を示す。図より、音圧の割合は 1 に集まっていることが分かる。なお、この傾向は、無貫通ひび割れ打音データ同士や貫通ひび割れ打音データ同士でも確認できる。
