吹付けコンクリート板の背面状況が打音特性に及ぼす影響

EC18001 青野 紘己

打撃方法や材料の違いがコンクリート板の打音特性に及ぼす影響の評価

ひび割れ状況が吹付けコンクリート板の打音検査に及ぼす影響

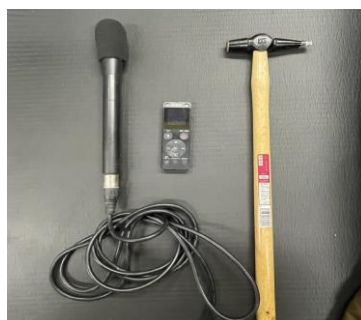
写真 7. 試験器具

打音試験には、写真 7 に示すテストハンマーとマイクと録音機を使用した。これらは、一般に市販されているものである。打音試験は 18 号館北側加工場で行った。写真 8 に示す、背面に空間が生じないように、試験体背面にシルトを敷いた。打撃点は、無損傷、ひび割れ共に試験体中央部を 10 回の打撃を計 10 回繰り返して録音機で音データを取得した。ひび割れの試験体は側面を 10 回の打撃を計 10 回同様に行った。
