# 身近な水害にどう備えるか？

中部大学 武田 誠

# 都市浸水

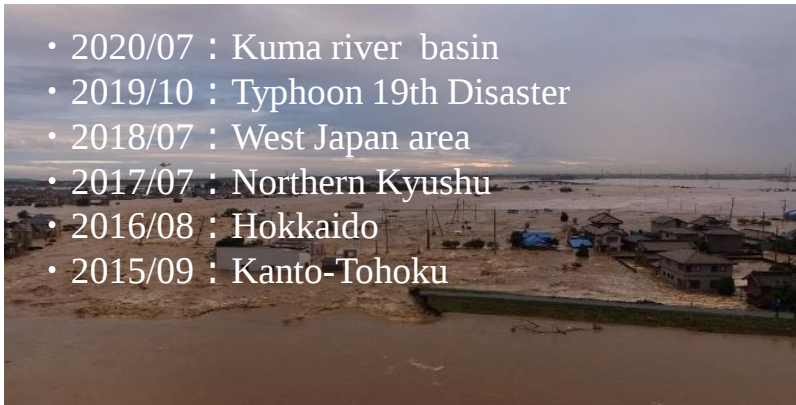
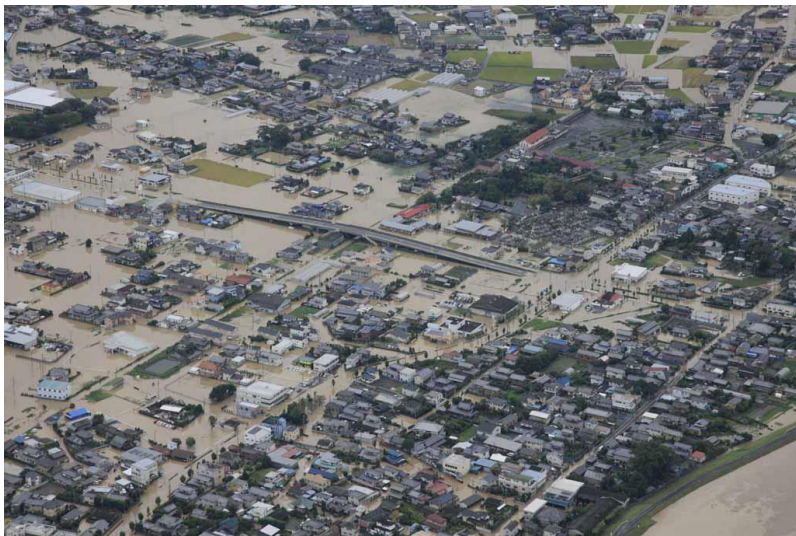
2015/09 鬼怒川の破堤による浸水

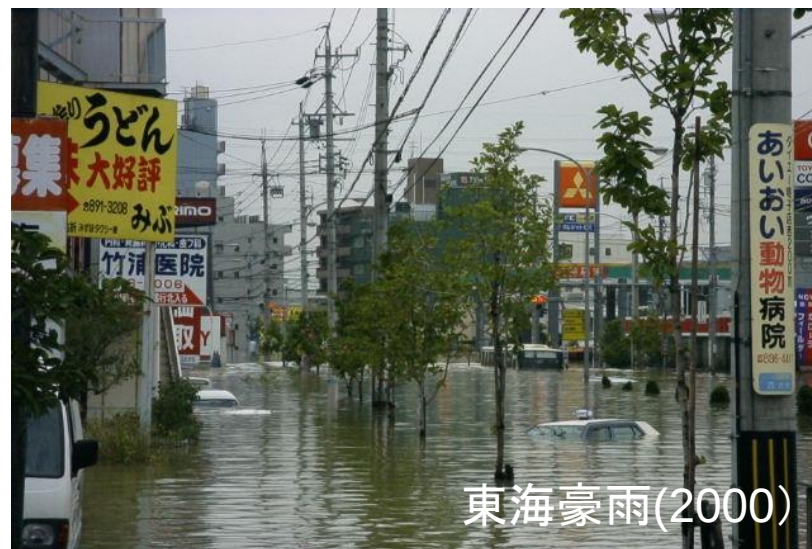
東海豪雨(2000)

- 降雨量: 500mm/2day  
(名古屋の年降水量 : 1500mm/year)
- 新川の破堤による浸水
- 豪雨による大規模な内水氾濫

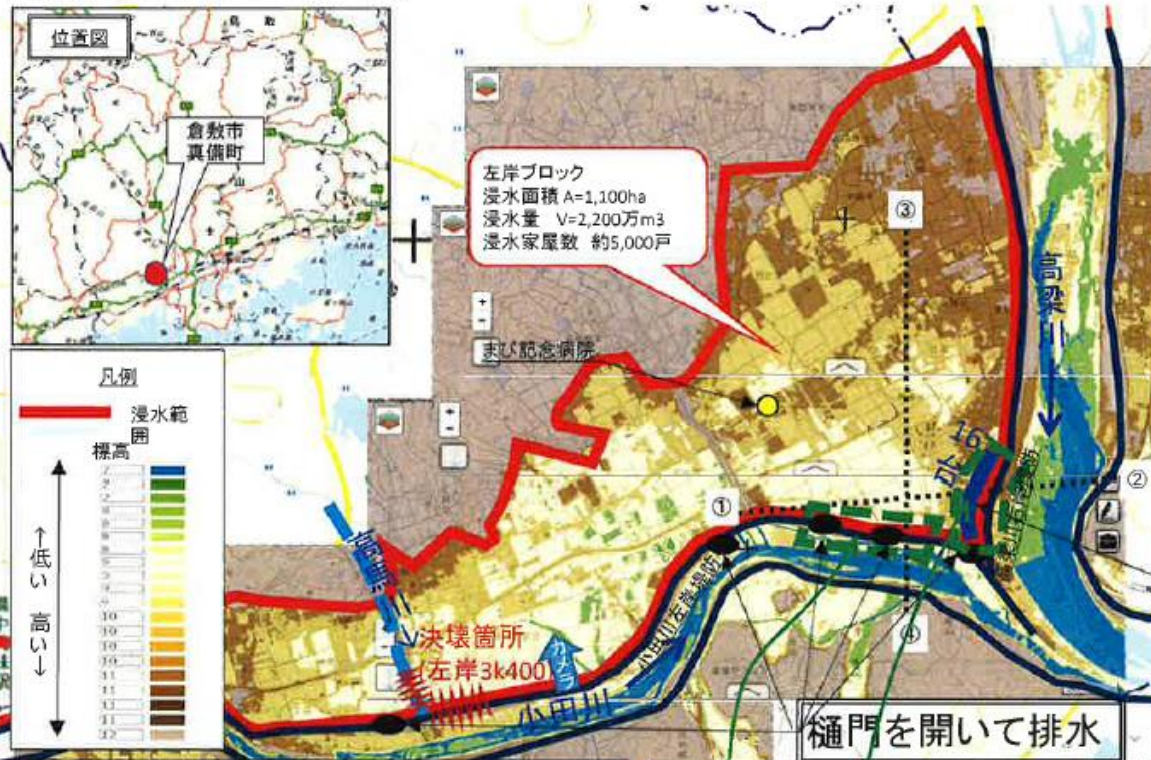
## ■排水状況(左岸ブロック)

## ■概要(左岸ブロック)

岡山県倉敷市  
真備町

- 最大浸水時の浸水状況:  
浸水面積 約1,100ha 浸水量 約2,200万m<sup>3</sup>  
(自然排水 約1,500万m<sup>3</sup>、排水ポンプ車による排水 約700万m<sup>3</sup>を想定)
- 排水体制: 排水ポンプ車23台を配備(16台稼働中。)
- 作業状況: 7/8 13:00頃より、排水ポンプ車による排水を実施。
- 浸水状況: 7/9 4:00までに、最高水位より約4m水位が低下。

## ■排水の工夫

- 今後の降雨予測を踏まえ、自然排水を促進するため、決壊箇所の締切り着手を保留。
  - 救助活動の進捗を踏まえ関係機関との調整が整えば、効率の良い小田川左岸堤からの排水を実施。
- ※関係機関との調整により、排水効率のよい小田川左岸堤防上の道路は、救助活動等を優先に利用。ポンプ車による排水は、水が集まりにくい高梁川右岸から実施中。

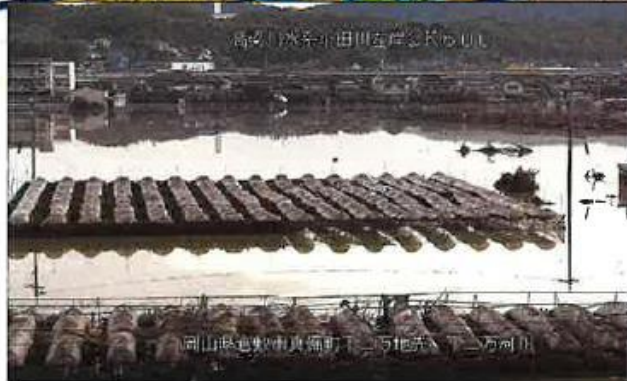
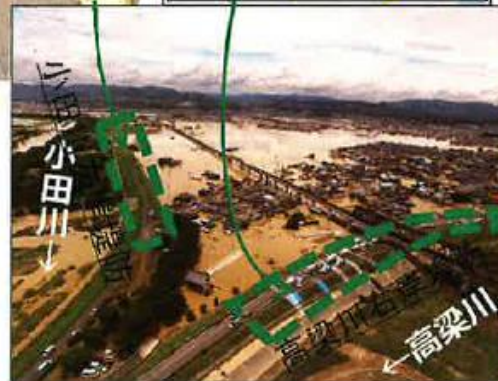
### ■横断図

## 支川合流部 バックウォーター(背水)

P1: 高梁川側排水ポンプ車(7/8より)  
P2: 小田川側排水ポンプ車(7/9より順次実施)

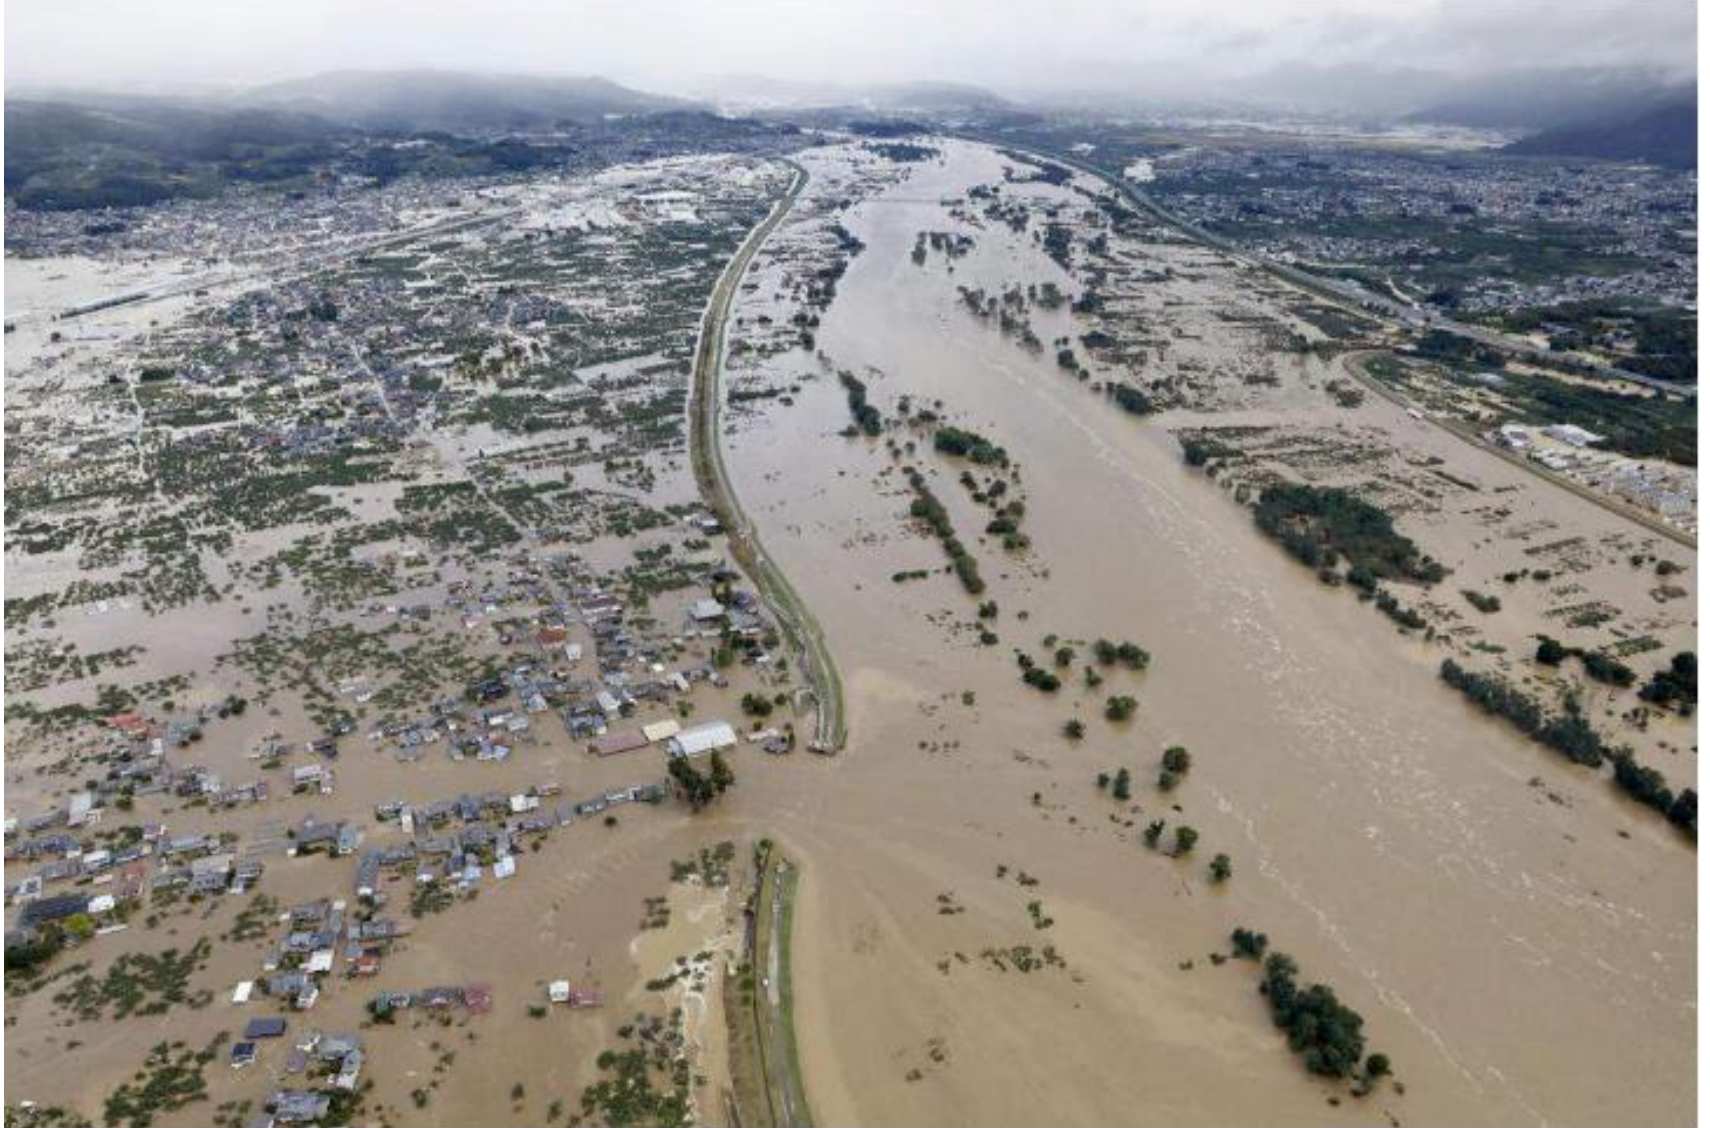
# 2019年台風19号千曲川破堤の様子

洪水・土砂氾濫、河床変動、計画規模洪水

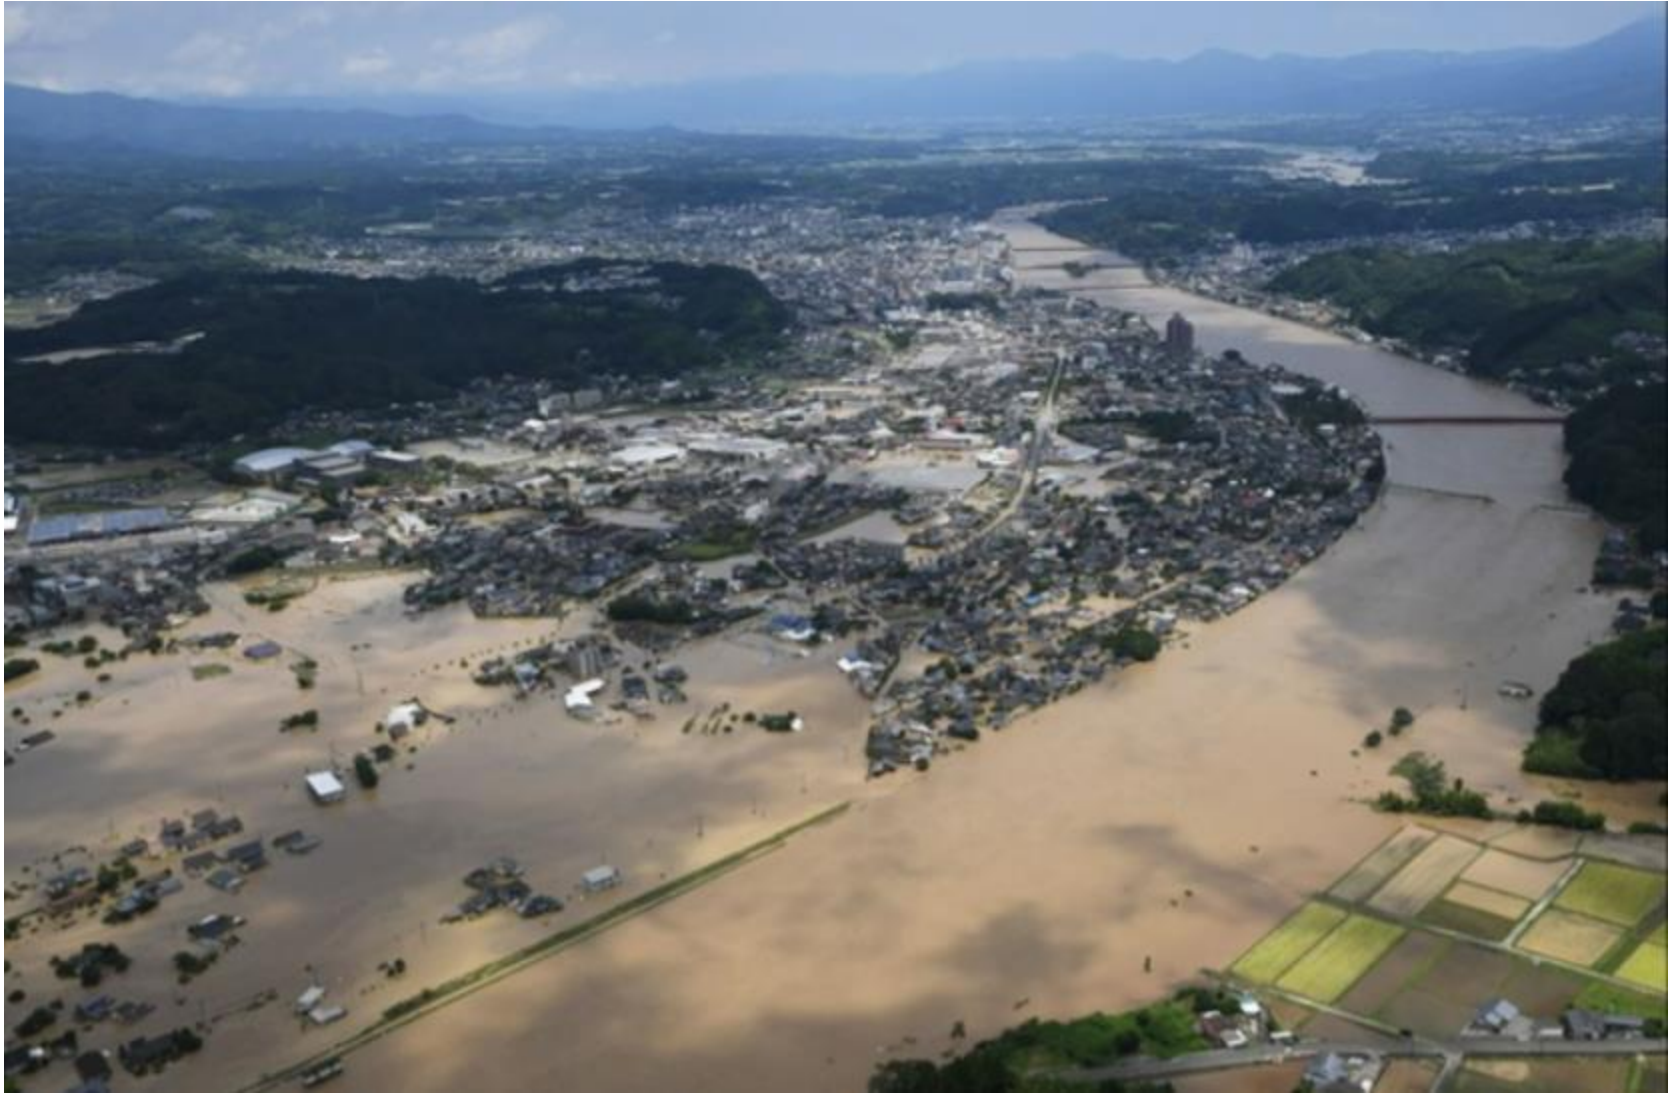
# 2020年7月豪雨球磨川水害の様子

計画規模以上の超過洪水
